# Gemeinde Bergatreute

## Vorhabenbezogener Bebauungsplan "Wohnen Sonnenbergstraße"

Datum: 09.09.2019

### Artenschutzrechtlicher Kurzbericht

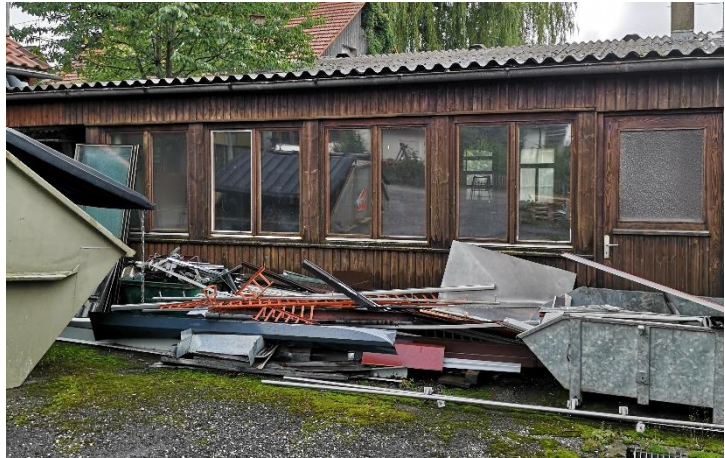
Blick von Norden auf das Gebäude der ehemaligen Schreinerei (Gebäude 1).

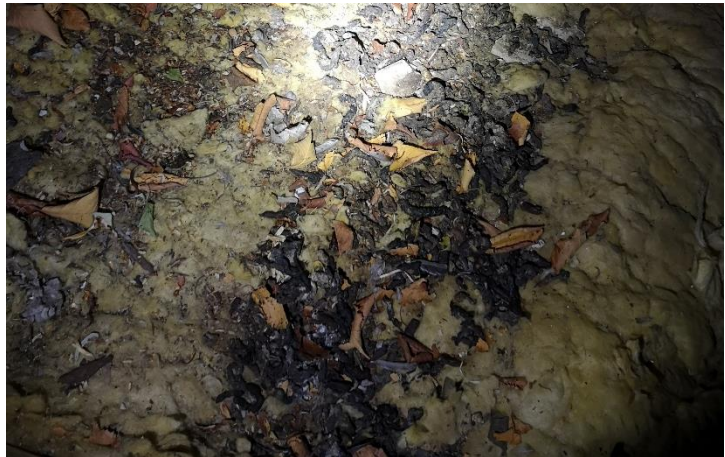
- 5.1 Im Dachboden der alten Schreinerei (Gebäude 1) befindet sich eine große Menge Marderkot, welche auf eine intensive und regelmäßige Nutzung hindeutet. Es bestehen zwar zudem zahlreiche Hang- und Versteckmöglichkeiten sowie Ein- und Ausflugsöffnungen, jedoch wurden keine Hinweise auf Fledermäuse gefunden. Sehr wahrscheinlich ist dies auf die Anwesenheit von Mardern zurückzuführen. Zwischen der Dachinnenverkleidung und dem Wellblechdach besteht ein Hohlraum, welcher theoretisch als Einzelquartier von Fledermäusen dienen könnte. Soweit prüfbar, wurde aber keine Hinweise gefunden. Der Keller der alten Schreinerei ist relativ dunkel und weist glatte verputzte Wände auf. Hinweise bzw. Spuren, welche auf das Vorkommen geschützter Arten deuten, wurden nicht festgestellt.

Marderkot im Dachboden der ehemaligen Schreinerei.

- 6.5 Als Ersatz für verlorengelassene, potenzielle Quartiermöglichkeiten für Fledermäuse sind prophylaktisch mind. zwei Ersatzquartiere im räumlichen Zusammenhang (z.B. am Neubau) aufzuhängen oder in die Fassade zu integrieren (z.B. Schwegler Fassadenquartier 1FQ, Fledermaus-Fassadenreihe 2FR, Fledermausflachkasten 1FF).

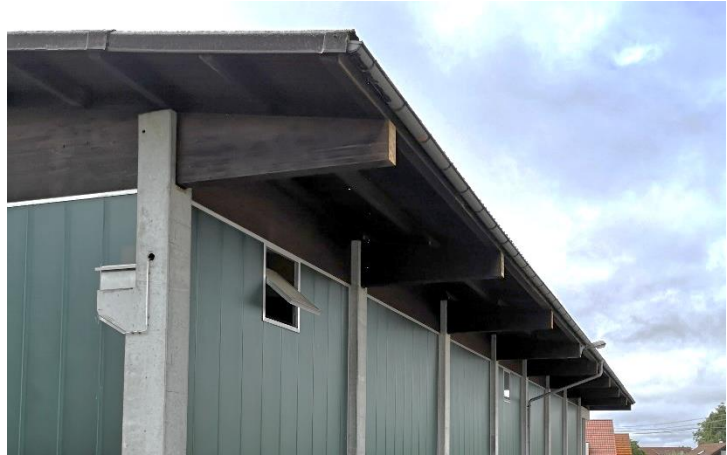
- 5.2 Das Dachlager des Gebäudes 2 ist relativ hell und offen. Es konnte lediglich Mäusekot gefunden werden. Auch der Innenraum der Halle ist hell und es gelangen keine Nachweise von Vögeln oder Fledermäusen. Im Bereich der Fassade wurden auf der Nordseite auf einem Dachbalken vier verlassene Vogelnester gefunden. Zwei davon sind Straßentauben, zwei Bachstelzen zuzuordnen. Auf der Südseite des Gebäudes befand sich ein Hausrotschwanznest auf einem Dachbalken.

Blick auf die Fassade der großen Halle (Gebäude 2) mit den Trägerbalken.

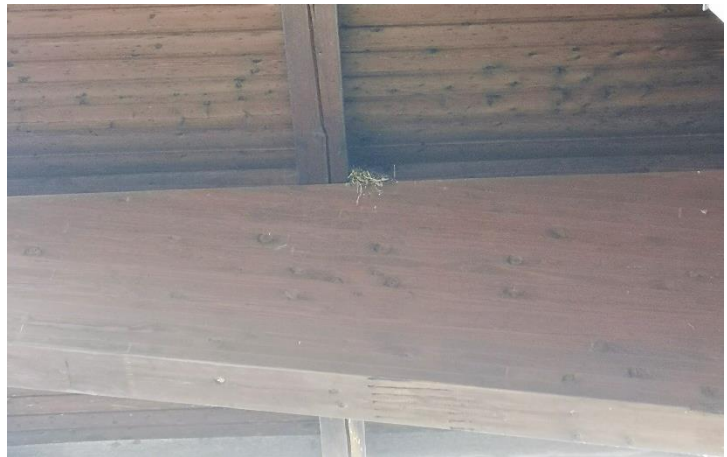
Blick auf ein zum Zeitpunkt der Begehung nicht mehr genutztes Nest auf einem Trägerbalken.

- 6.4 Um den Verlust nachgewiesener Fortpflanzungsstätten von Hausrotschwanz und Bachstelze auszugleichen, sind vor dem Eingriff spätestens jedoch bis Anfang März des Folgejahres drei Halbhöhlen (z.B. Fa. Schwegler, Halbhöhle 2HW) an Gebäuden der näheren Umgebung anzubringen.
