Gemeinde Bergatreute

Vorhabenbezogener Bebauungsplan "Wohnen Sonnenbergstraße"

Artenschutzrechtlicher Kurzbericht

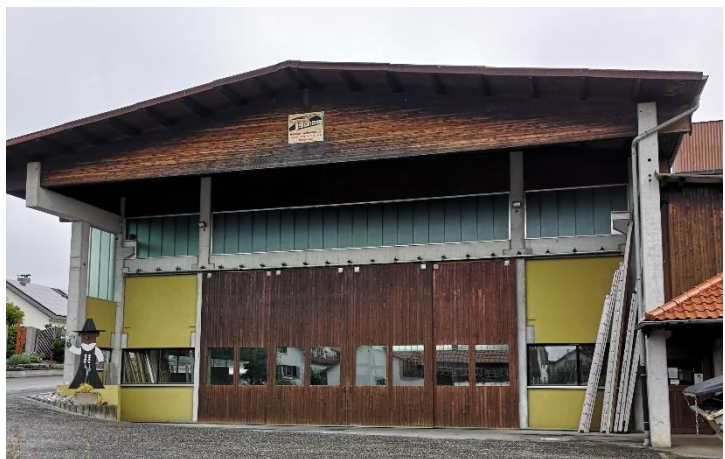
Blick von Westen auf die große Halle (Gebäude 2)
